✧ 復興の槌音

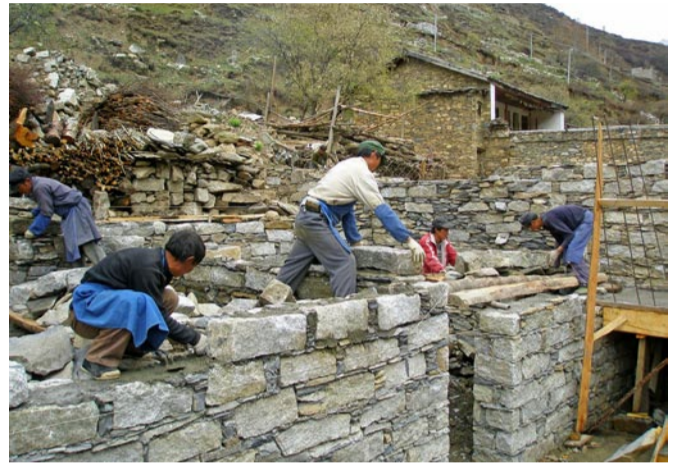
写真2 以前の壁は泥で固めていましたが、昨年の地震で壊れた教訓から今ではセメントで固めながら積む家がほとんどです

ほとんどの民家では麻子石と呼ばれる花崗岩を 50 × 20 × 20cm 位に切り出した石材を積んで壁を作ります。以前は石材を泥で固めていましたが、昨年の地震でこの壁が酷く壊れた教訓から、今ではセメントで固めながら積む家がほとんどです(写真2)。ただ壁の厚さは昔の家が 50 ~ 60cm なのに対して今は 40cm 前後に減っていて、セメントを過信しているのではないかとの心配の声があります。

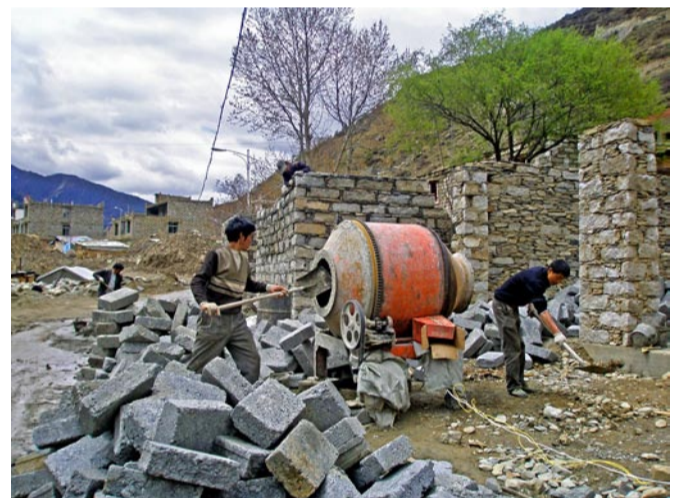
写真3 コンクリートブロックは日本で多く使われているものと違って空洞がありません。

またコンクリートブロックも部分的に使われるようになりました。長坪村で使われているのは、日本で多く使われているものと違って、空洞がありません。日本では鉄筋を通しながらコンクリートブロックを積みますが、長坪村ではそのままセメントで固めながら積んで行きます(写真3)。昨年の地震の時はこの積み方でも崩れなかったのですが、この数年以内に建てられた新しい家での話しなので再び地震に見舞われた時が心配です。

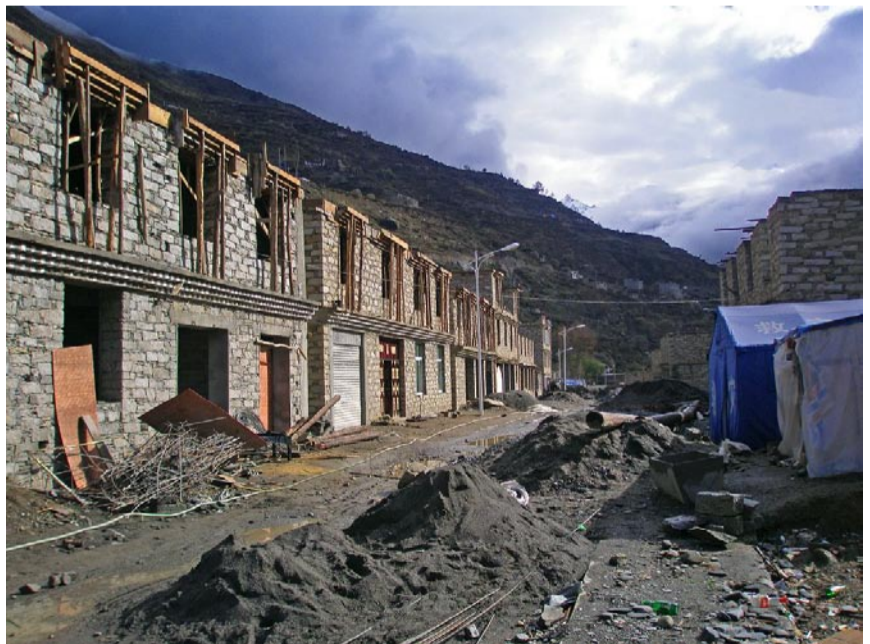
写真4 これは地震後に山の上等から移住して来た人達の家で、長坪村に町のような通りができつつあります。

長坪村の南側では新しい民家が 50 軒位ズラリ並んで建てられつつあります(写真4)。これは地震後に山の上などから移住して来た人達の家で、長坪村に町のような通りができつつあります。政府の計画では広場や高い石の塔や巨大な仏塔も建てられる事になっていますので、これから村の様子がガラリと変わりそうです。
